## PROGRAM SATYSFAKCJI KLIENTA

**Temat:** Wiązka przewodów silnika ocierająca się o rurkę zaworu EGR

**Modele:** Epica Diesel M/T (MR 07/08)

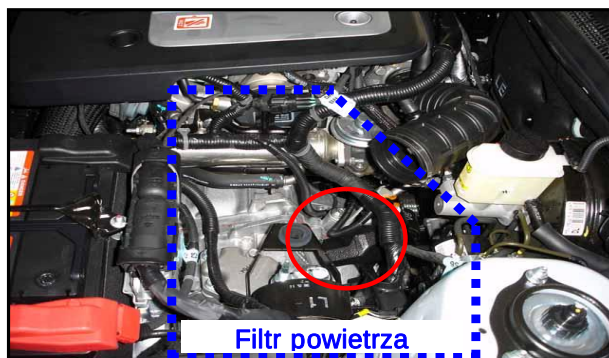
1. Wyjąć zespół filtra powietrza, by uzyskać dostęp do miejsca oznaczonego na zdjęciu poniżej czerwonym kółkiem

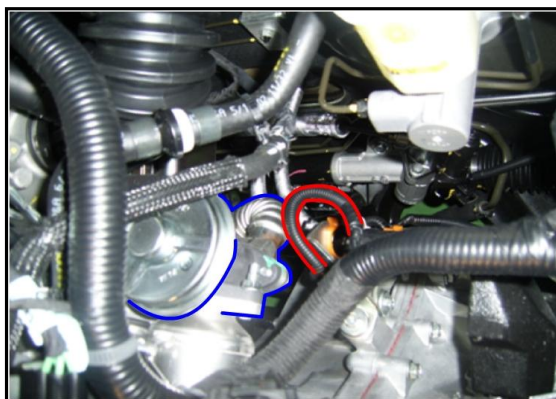
Prędkościomierz, oświetlenie deski rozdzielczej i tempomat mogą nie działać poprawnie, ponieważ wiązka czujnika VSS (vehicle speed sensor) może stykać się z rurką zaworu EGR powodując zwarcie.

Nieprawidłowe poprowadzenie wiązki przewodów w trakcie produkcji może powodować jej kontakt z rurką zaworu EGR.

2. Wiązka oznaczona na czerwono to wiązka czujnika VSS, która może stykać się z rurką zaworu EGR

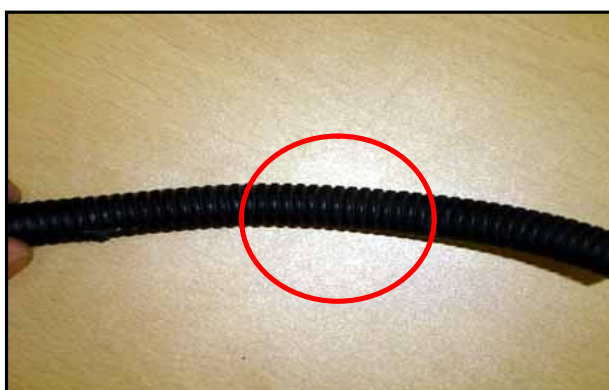
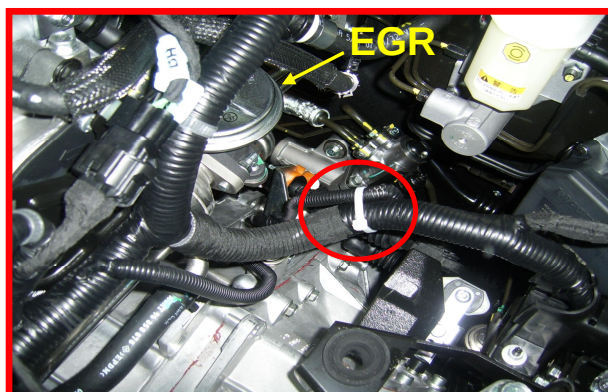
Jeżeli wiązka nie stykała się z rurką zaworu EGR wówczas zastosować metodę naprawy 1.

**Metoda naprawy 1:** Połączyć wiązkę czujnika VSS z główną wiązką przewodów silnika za pomocą opaski, tak żeby zapobiec stykaniu się z rurką zaworu EGR

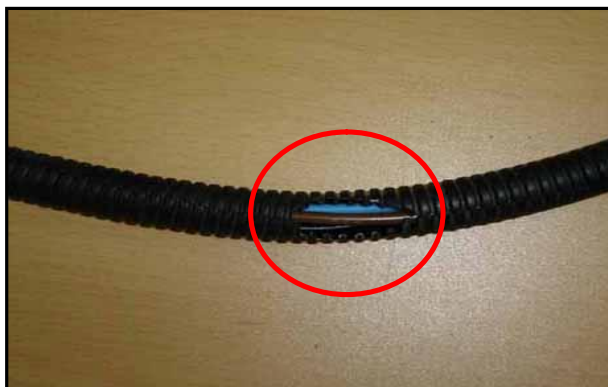
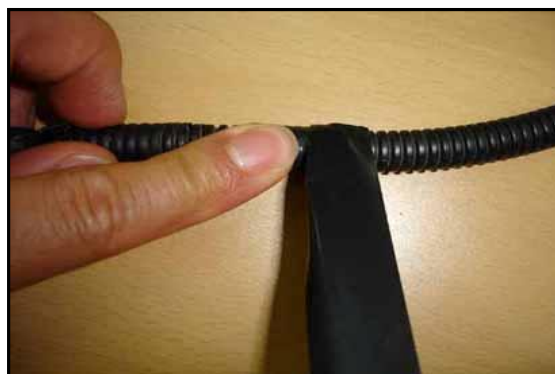
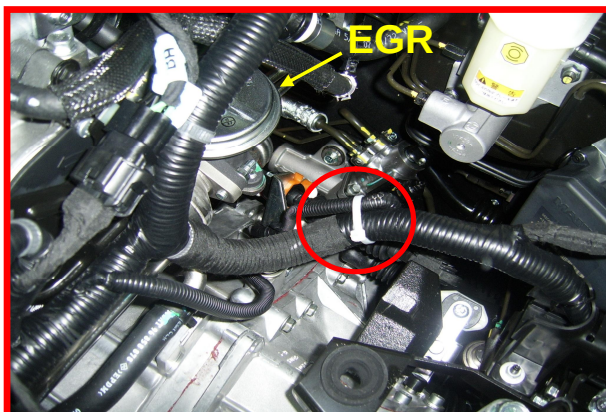
Jeżeli zniszczona jest rurka izolacyjna i powierzchnia przewodu wówczas należy zastosować metodę naprawy 2a

**Metoda naprawy 2a:** Zaizolować zniszczoną wiązkę za pomocą taśmy izolacyjnej i połączyć wiązkę czujnika VSS z główną wiązką przewodów silnika za pomocą opaski, tak żeby zapobiec stykaniu się z rurką zaworu EGR

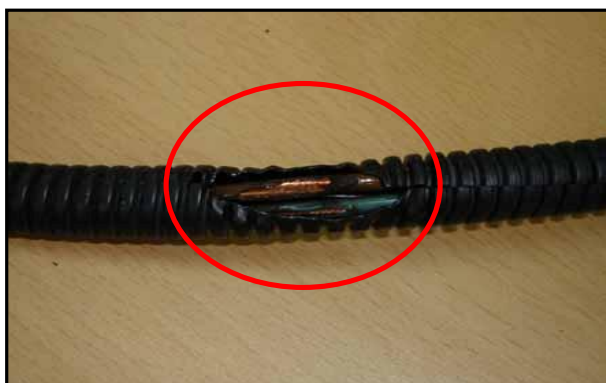
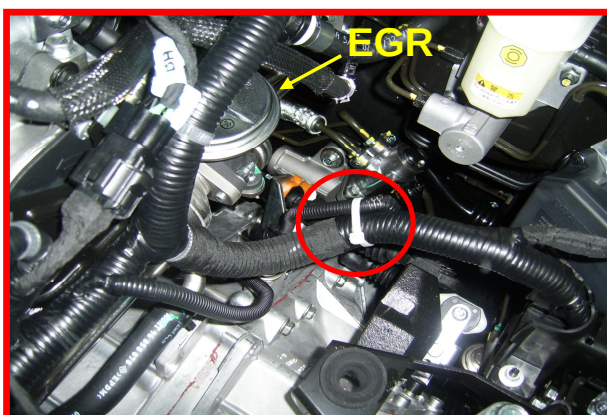
Jeżeli wiązka ma poważne uszkodzenia wówczas należy zastosować metodę naprawy 2b  
**Metoda naprawy 2b:** Wymienić uszkodzoną wiązkę przewodów i połączyć wiązkę czujnika VSS z główną wiązką przewodów silnika za pomocą opaski, tak żeby zapobiec stykaniu się z rurką zaworu EGR

※Uwaga: Po wymianie wiązki przewodów silnika musi ona zostać obwiązana taśmą izolacyjną.
