PROGRAM SATYSFAKCJI KLIENTA

Temat: Montaż zestawu serwisowego na nie działające światła postojowe.

Model: Epica V250

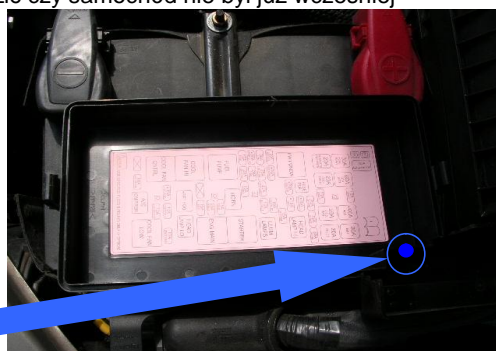
"NIEBIESKA KROPKA"

1. Przed rozpoczęciem czynności serwisowych proszę sprawdzić czy samochód nie był już wcześniej poddany kampanii. Samochody z wykonana już kampanią posiadają oznaczenie "NIEBIESKĄ KROPKĄ" na wewnętrznej stronie pokrywy skrzynki bezpieczników znajdującej się w komorze silnika - tak jak to pokazano na zdjęciu obok.

17. Nanieść "NIEBIESKĄ KROPKĘ" na wewnętrznej części pokrywy bezpieczników znajdującej się w komorze silnika jak pokazano na rysunku powyżej.

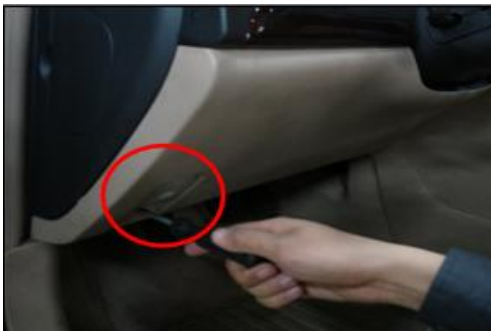
2. Odłączyć masę od akumulatora
3. Wyjąć schowek na monety oraz wykręcić wkręty.
4. Odłączyć linkę otwierania maski od dźwigni.
5. Ostrożnie pociągnąć dolną część deski rozdzielczej tak aby zatrzaski mocujące rozłączyły się i możliwe było zdemontować dolną część deski.
6. Odkręcić śruby z osłony chroniącej kolana kierowcy.
7. Zdemontować ochraniacz kolan.

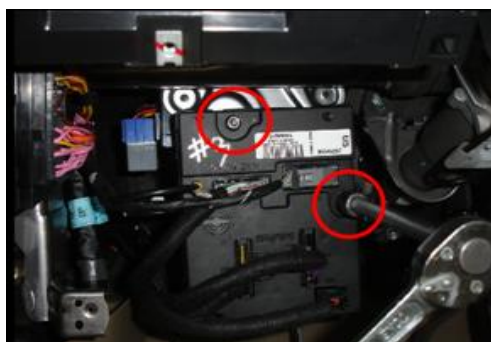
8. Odkręcić nakrętki od ISU.

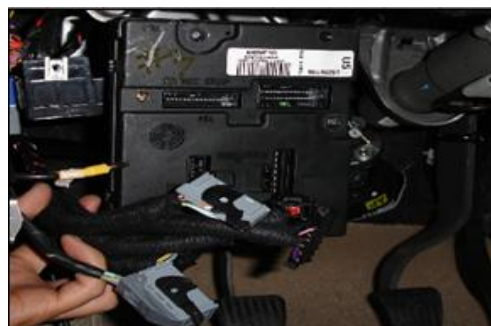
9. Rozłączyć złącza elektryczne anteny od ISU.

10. Zdemontować moduł ISU

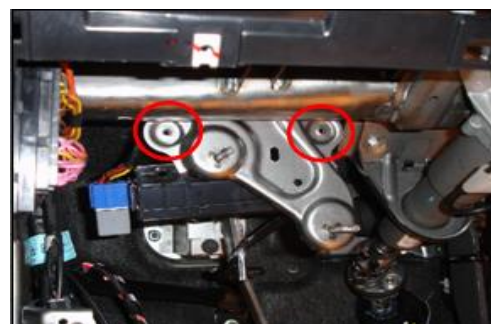
11. Odkręcić wkręty oraz odłączyć moduł LCM.

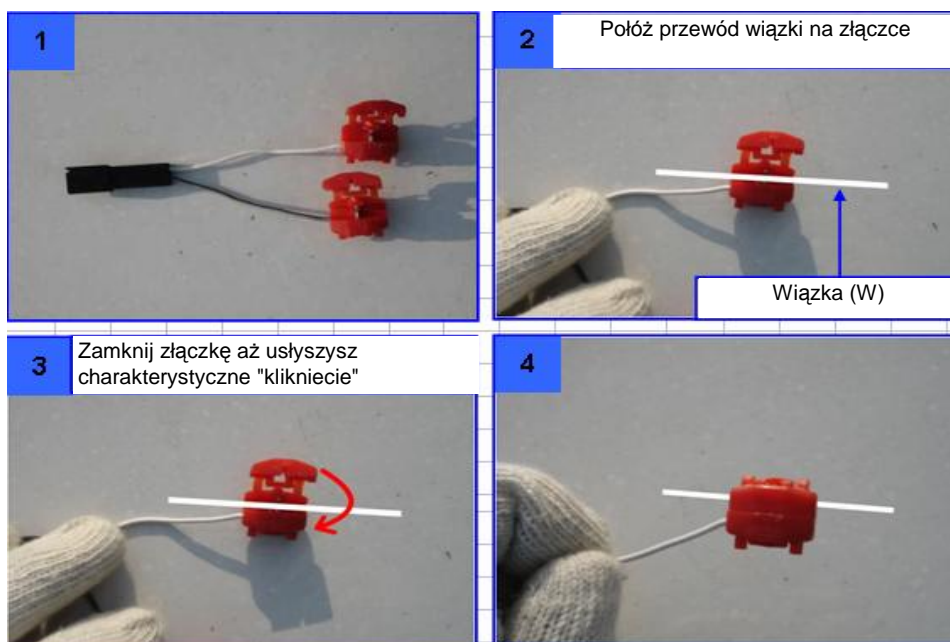
14. Podłączyć zestaw serwisowy jak to pokazano poniżej.

※**Uwaga:** Użyto tego samego koloru przewodów w złączce jak przewodów wiązki modułu LCM.
(GrB z GrB , W z W).

Należy wykonać bezpośrednie połączenie pomiędzy włącznikiem światła a przekaźnikiem światła postojowych wykorzystując zestaw serwisowy jak pokazano w procedurze serwisowej poniżej.
